Instructions de montage pour le remplacement du roulement de roue

Volvo

Modèles: 850, C70, S70, V70 I

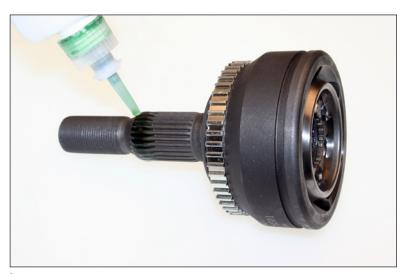
Image 1

Vibrations et craquements au niveau de l'essieu avant, suite au remplacement du roulement de roue.

En série, les joints homocinétiques sont livrés collés aux moyeux de roue.

A la rechange, après la repose du joint homocinétique sans collage, il reste un jeu minime entre les cannelures du moyeu de roue et l'arbre cannelé du joint homocinétique.

Coller le joint homocinétique au moyeu de roue à l'aide d'une colle pour métaux appropriée (par ex. Volvo, réf. **1161370**)

- Nettoyer les cannelures du joint homocinétique et du moyeu de roue
- Appliquer un cordon de colle de 3-4 mm de large sur le pourtour extérieur des cannelures trapézoïdales (voir image 1).
