Différences visuelles sur le galet tendeur 531 0565 30

Référence INA: 531 0565 30

Cette Info Technique montre les différences visuelles entre la nouvelle et l'ancienne version de ce galet tendeur.

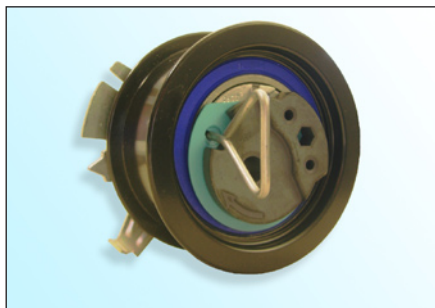
Image 1: 531 0565 30 (ancienne version)

Caractéristiques visuelles:

- Excentrique en métal fritté
- Traitement de surface E-Coat (noir)
- Joint de roulement bleu

L'ancienne version du galet tendeur peut **toujours** être utilisée et être montée selon les instructions du constructeur!

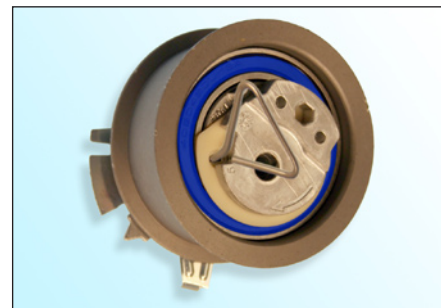
Image 2: 531 0565 30 (nouvelle version)

Caractéristiques visuelles:

- Excentrique en Aluminium moulé
- Traitement de surface Zinc-Phosphore (Marron clair)
- Joint de roulement marron ou bleu

Lors du montage de la nouvelle version du galet tendeur, faire attention à ne **pas** endommager la couche de traitement de surface!
