## Différences visuelles sur le galet tendeur 531 0628 30

**531 0628 30**

03G 109 243

Version 11.2007  
**INA 0012**

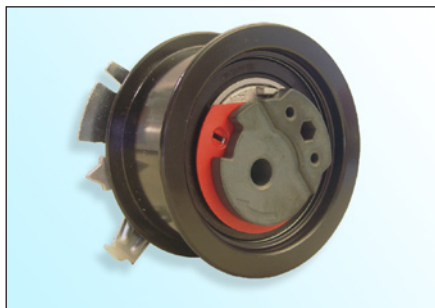
Image 1: 531 0628 30 (ancienne version)

- Excentrique en métal fritté
- Traitement de surface E-Coat (noir)
- Joint de roulement noir

L'ancienne version du galet tendeur peut **toujours** être utilisée et être montée selon les instructions du constructeur!

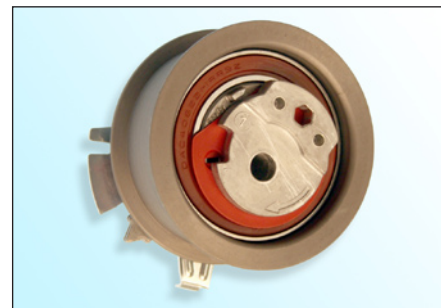
Image 2: 531 0628 30 (nouvelle version)

- Excentrique en Aluminium moulé
- Traitement de surface Zinc-Phosphore (Marron clair)
- Joint de roulement marron ou noir

Dans le cadre de l'amélioration constante de nos produits, le galet tendeur **531 0628 30** a été modifié.

Lors du montage de la nouvelle version du galet tendeur, faire attention à ne **pas** endommager la couche de traitement de surface!
