# INFO TECHNIQUE

## Instructions d'entretien des systèmes d'entraînement des accessoires Mercedes-Benz équipés du bras tendeur réf. 533 0017 10

**Constructeur :** Mercedes-Benz

**INA 0082**

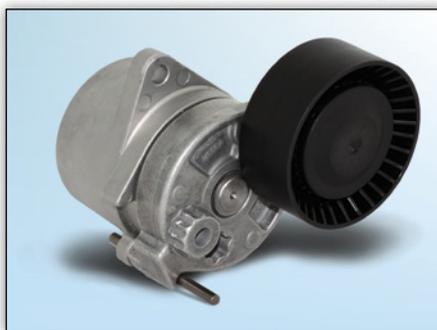
**Photo 1:** Vue de face du bras tendeur réf. 533 0017 10 en parfait état

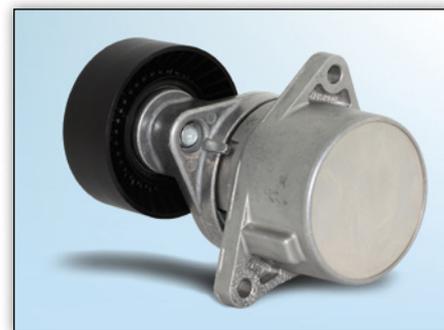
**Photo 2:** Vue arrière du bras tendeur réf. 533 0017 10 en parfait état

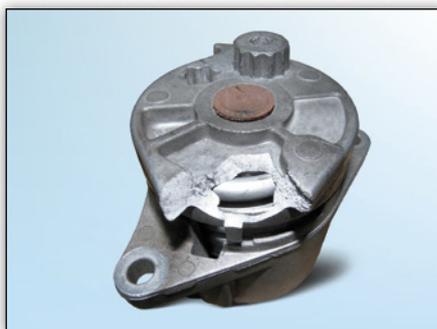
**Photo 3:** Exemple de bras tendeur réf. 533 0017 10 cassé

Dans les véhicules mentionnés ci-dessus, les mouvements forts et dynamiques dans le système d'entraînement des accessoires peuvent conduire à la rupture du bras tendeur réf. 533 0017 10 (**photo 3**). Une des causes possibles peut être la défectuosité de la poulie à roue libre d'alternateur.

Cette rupture a pour conséquence la défaillance totale du système d'entraînement des accessoires et l'immobilisation du véhicule.

Pour prévenir de tous dommages, Schaeffler Automotive Aftermarket recommande de vérifier l'état de la poulie à roue libre d'alternateur et, le cas échéant, de la remplacer.

Utiliser la malette d'outils spéciaux INA portant la référence 400 0241 10 pour vérifier l'état de la poulie à roue libre d'alternateur.

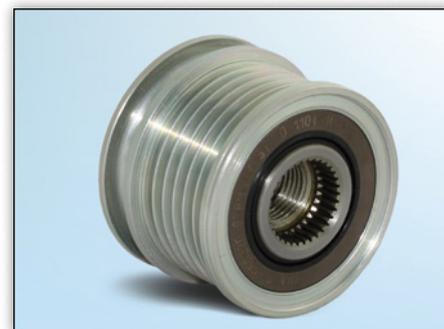
**Photo 4:** Poulie à roue libre d'alternateur
