Procedura di resettaggio del comando frizione

Edizione N °1. Mercedes-Benz Actros MP2 / MP3 con EPS / EAS (PN: 827.497-827.498)

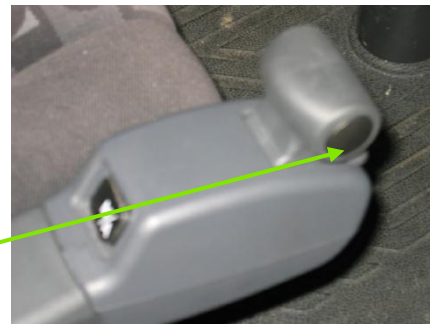
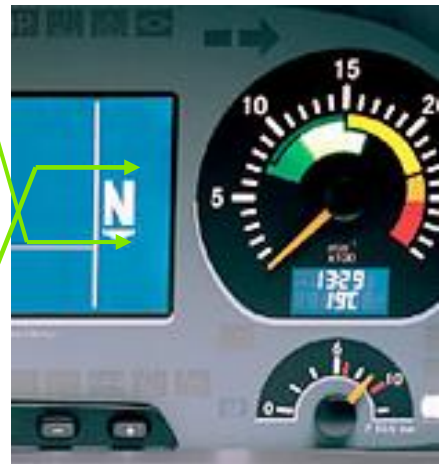
3. Premere il tasto destro (folle) della leva del cambio con la mano sinistra e tenerlo premuto durante tutto il processo di resettaggio.
4. Girare la chiave di accensione con la mano destra.

- ⇒ Si attiva un segnale sonoro prolungato.
 - ⇒ Sul display EPS (nel cruscotto) lampeggiano due frecce, ognuna si accende due volte in alternanza.
 - ⇒ Dopo circa 3 secondi dall'accensione, si avverte un impulso sulla leva del cambio. (Il rumore meccanico non va confuso con i rumori della scatola del cambio).
