Процедура перезагрузки системы сцепления

№1. Mercedes-Benz Actros MP2 / MP3 при EPS / EAS (PN: 827497 – 827498)

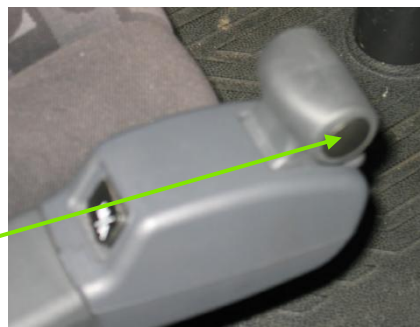
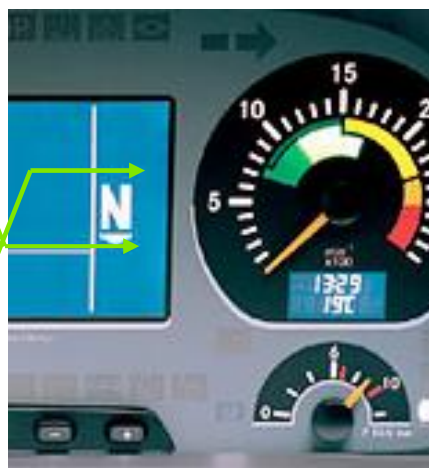
- Нажмите на кнопку справа (нейтраль) рычага переключения скоростей левой рукой и держите ее нажатой в ходе всего процесса перезагрузки.
- Включите зажигание правой рукой.

- ⇒ Прозвучит длительный звуковой сигнал
 - ⇒ На экране отображения EPS (на приборной панели) замигают две стрелки, каждая два раза попеременно.
 - ⇒ Примерно через 3 секунды после включения зажигания импульс передается на рычаг переключения скоростей (не путайте механический шум с шумом коробки передач).
