Chaîne de transmission

Pour les modèles

Seat Altea, Altea XL, Škoda Octavia

VW Golf PLUS, Golf V, Passat Variant

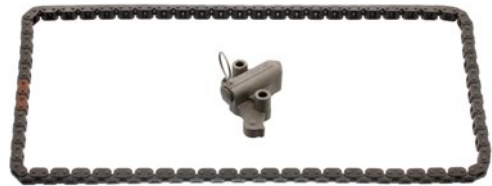
SWAG n° 30 94 0672

Ref. OE 03C 109 158 A S1

New Version
Repl. No. 03C 109 088 E

Chain tensioner
SWAG No. 30 93 6484

Timing chain SWAG No. 30 94 0390

Assurez-vous que vous avez installé la dernière version des régleurs d'arbre à cames. Le fabricant a remplacé les dispositifs de réglage d'arbre à cames qui ont le numéro 03C OE 109 088 E. Le fabricant déclare Explicitement que la nouvelle version doit être installée.
