Pfeifgeräusche am Turbolader verursacht durch zugefrorene Kurbelgehäuse-Entlüftung

Gültigkeit: Diese Service Information ist gültig bei Erneuerung des Turboladers mit der

BTS-Nr.: T915964 **BTS-Service-Set-Nr.:** Txxxxxxxxx

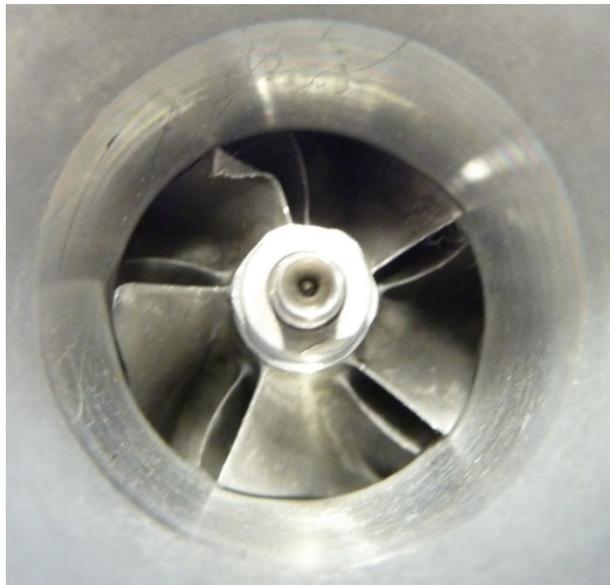
Einzelne aufgebogene Flügel am Verdichterrad deuten auf einen weichen Fremdkörperschaden hin, der in der kalten Jahreszeit durch Eisklumpen verursacht wird.

In der Kaltstartphase vermischt sich Kondenswasser mit Öldämpfen und lagert sich in den Leitungen der Kurbelgehäuse-Entlüftung ab. Diese Ablagerungen verklumpen und gefrieren wiederum bei abgestelltem Motor. Bei Erwärmung des Motors, lösen sich die gefrorene Wasser- Öl Emulsionen und werden vom Verdichterrad angesaugt, was zu den angegebenen Beschädigungen führt. Der Turbolader erleidet in Folge an dem beschriebenen weichen Fremdkörperschaden.

Alle Leitungen und Bauteile der Kurbelgehäuse-Entlüftung sind auf Beschädigungen zu prüfen und Verunreinigungen sind sorgfältig zu beseitigen.

Wir empfehlen die vom Fahrzeughersteller angebotene Nachrüstung einer beheizbaren Kurbelgehäuse-Entlüftung nach Herstellervorgaben durchzuführen.
